## BETONARME YAPILARDA DEPREM HASARLARI VE 6 KATLI BİR YAPININ GÜÇLENDİRME ÇALIŞMALARI

## EARTHQUAKE DAMAGES IN REINFORCED-CONCRETE STRUCTURES AND RETROFITTING WORK ON A 6 STOREY BUILDING

Onarım ve takviye uygulaması, İzmit ili, Körfez ilçesinde inşa edilmiş olan S.S. Neşe Konut Yapı Kooperatifi A ve B bloklarından hasarlı olan A blok için yapılmıştır. Yapı, bodrum, zemin + dört normal kattan ibaret olup katta iki daire olmak üzere toplam on dairedir.

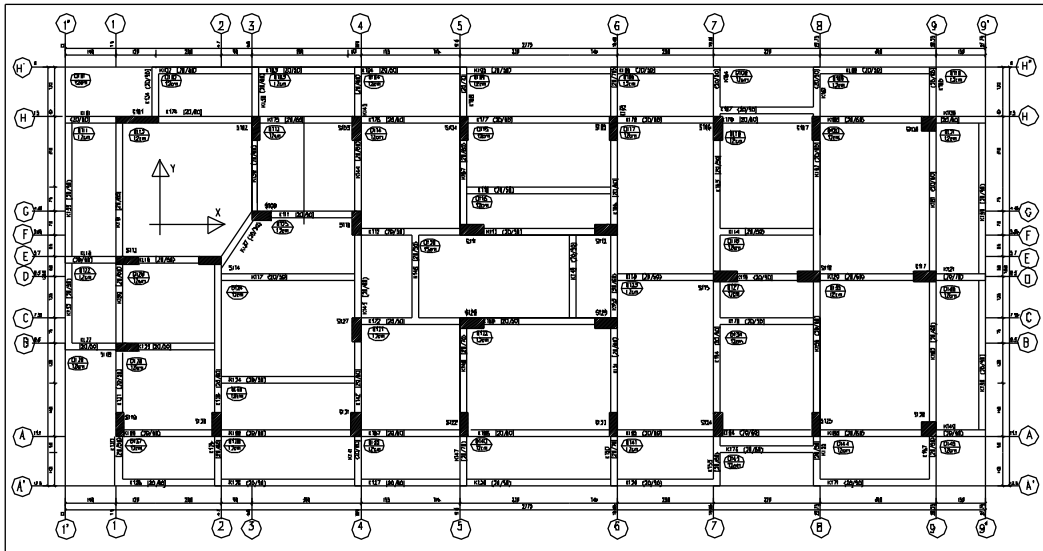
Şekil 1. A blok bodrum kat kalıp planı

Yapı hasarlarının incelenmesinde şu bulgulara ulaşılmıştır: Bodrum katta kolon, kiriş ebatları ve aks ölçüleri proje ile uymaktadır. Plan üzerinde; 1-1 aksında S101 ve S113, 4-4 aksında S103, 5-5

aksında S104 ve S122, 6-6 aksında S105 ve S123, 7-7 aksında S106 ve S124, 9-9 aksında S108, S117 ve S126 kolonları düğüm noktasında kesme çatlakları oluşmuştur.

Hasarlı kolonlar için kolon mantolaması, her kenarda 15 cm. örtü betonu imal edilerek yapılmıştır. Bu kolonlar bodrum katta, S101, S103, S104, S105, S106, S108, S113, S117, S120, S122, S123, S124 ve S126 kolonları olup, zemin ve normal katlarda ise S120 kolon mantolamaları devam ettirilmiştir. S120 kolonu için, herhangi bir hasar olmamakla birlikte statik hesap sonucunda her katta mantolama yapılmıştır. Kolon bütünlüğünü tekrar sağlayan ve düşey yük kapasitesini artıran mantolama, eğilme dayanımını da artırmaktadır. Ancak bu artışa fazla güvenmeyerek, kolonlarda kesme gerilmesi  $0,20 \times (f_{ck})/2$  (N/mm<sup>2</sup>) değerini aşmayacak şekilde ve olası bir depremde yapı güvenilirliğini artırmak için ilave perde güçlendirmesi çalışmasına gidilmiştir. Böylece hasarlı kolonların kesme kuvveti ve eğilme momenti değerleri düşürülmüş olmaktadır.

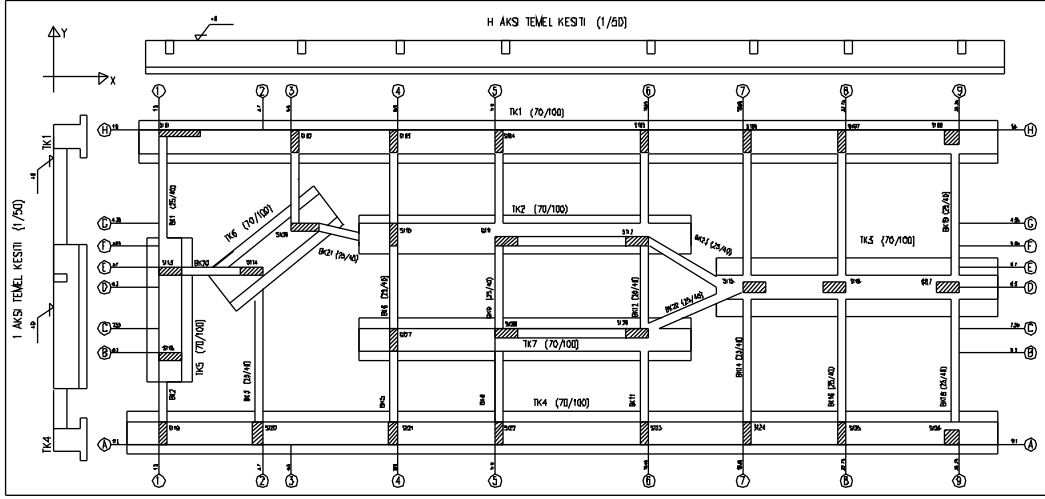
Şekil 4. A blok mevcut temel sistemi

Yapının temel sistemi, plan yatay doğrultusunda sürekli temel ile oluşturulmuş ve bağ kirişleri ile birbirlerine planda düşey doğrultuda Şekil 4 'de verildiği gibi bağlanmıştır. Zemin emniyet gerilmesinin, hesaplarda  $\sigma_{z,em} = 2.0 \text{ kgf/cm}^2$  olarak alındığı, ayrıca bir zemin etüdü yapılmadığı belirlenmiştir.

Yapı temel sistemi incelendiğinde, plana göre yatay yönde bir süreklilik oluşturulmuştur. Buna karşın diğer doğrultuda bağlantılar zayıf bağ kirişleri ile yapılmıştır. Çözümlerde temel gerilmeleri, zemin etütleri sonucunda elde edilen parametrelere göre yetersiz kalmıştır. Ayrıca, gerek kolon genişlemesine bağlı olarak temel gerilmelerinin artması, gerekse üst yapıya ilave edilen betonarme perde elemanlara yeni temel sistemi gerekliliğinin olması sonucu temel sistemine takviye yapma zorunluluğu ortaya çıkmıştır. Güçlendirilmiş üst yapı için yapılan analizler sonucunda, kalıp planı Şekil 7 'de verilen temel sistemi takviye sonucuna ulaşılmıştır.

Temel takviyesi; mevcut mütemadi temel boyutlarının yetersiz kalması, üst yapı için yapılan kolon mantolaması ve yeni perdeler için temel sistemini oluşturmak amacıyla, radye plak çözümü ile sağlanmıştır. Yapılan temel takviye çalışmaları, altta ve üstte ızgara donatısı olacak şekilde Şekil 8 'de verilen detaya uygun olarak projelendirilmiştir.
